REPORTE DE REPARACIÓN DE FALLA A TIERRA EN GABINETE DE DONAS DE MEDICIÓN

REPORTE DE REPARACIÓN DE FALLA A TIERRA DE CONDUCTOR A GABINETE DE DONAS DE MEDICIÓN E INTEGRACIÓN DE UN CABLE CONDUCTOR A INTERRUPTOR PRINCIPAL

13-09-21

COLEGIO MIRASIERRA MONTERREY S.C.
CARRETERA NACIONAL 1098, COL. LA ESTANZUELA C.P. 64988.
MONTERREY, N.L. MEXICO.

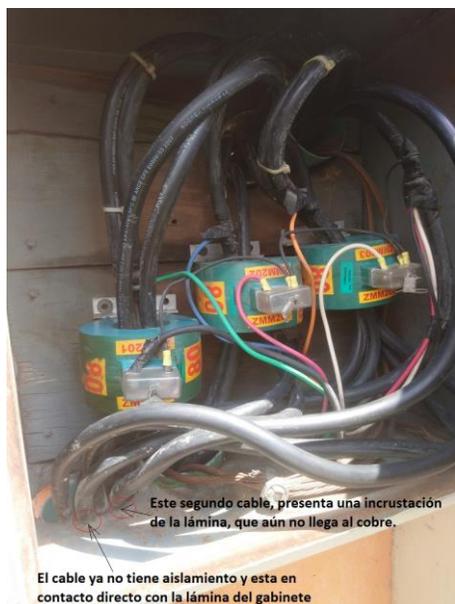
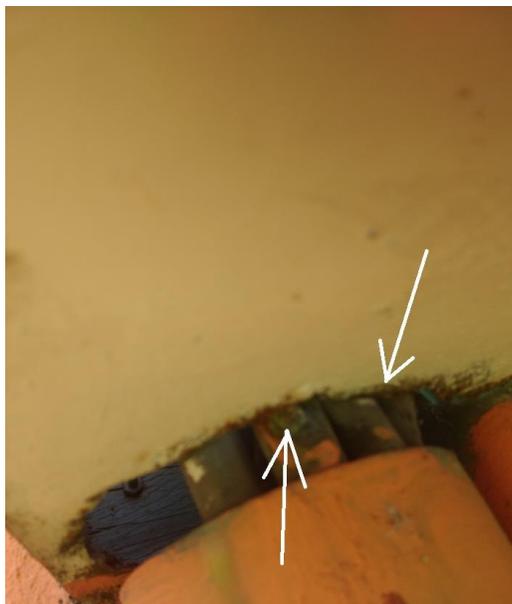
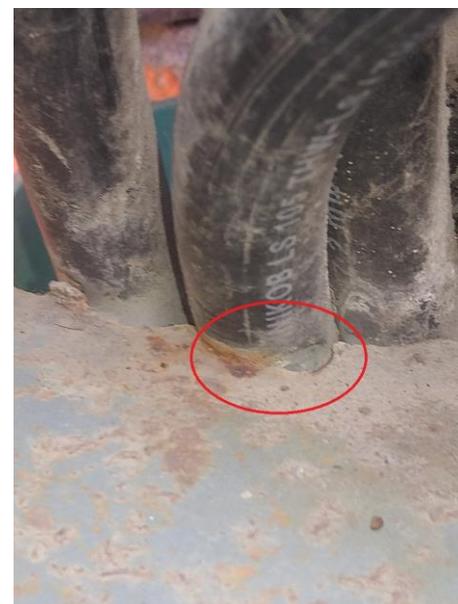
I. Dentro de las instalaciones del Colegio Mirasierra, existe un cable conductor aislada en 600 V, presenta daño en el aislamiento, de tal manera que el conductor presenta contacto directo con la lámina del gabinete que resguarda los transformadores de corriente del equipo de medición.

Al momento de que el aislamiento del segundo cable se deteriore hasta que el conductor haga contacto directo con la lámina del gabinete, y al encontrarse el primer cable ya en contacto con la lámina, se producirá un corto circuito entre estas dos fases, pudiendo reflejarse la falla hasta los cortacircuitos fusibles de la CFE.

En cumplimiento a las Normas oficiales vigentes, NOM-01-SEDE-2012, Art. 250, NOM-029-STPS-2011 y la NOM-26-STPS-2008, Se requiere por la seguridad de las personas, accesorios y equipos eléctricos, estén totalmente aislados de las tensiones eléctricas y cables conductores, por lo que se requiere el aislamiento de los cables conductores y la separación de los mismos con respecto al cuerpo del gabinete.

- 4.6. Reparación de aislamiento de cables conductores dañados en gabinete de donas de medición.
- 4.7. Dobles de lámina de gabinete, con espacio para alejar el cable conductor del gabinete.

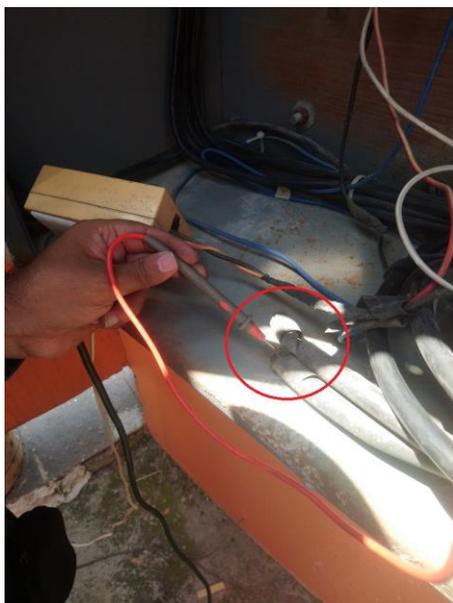
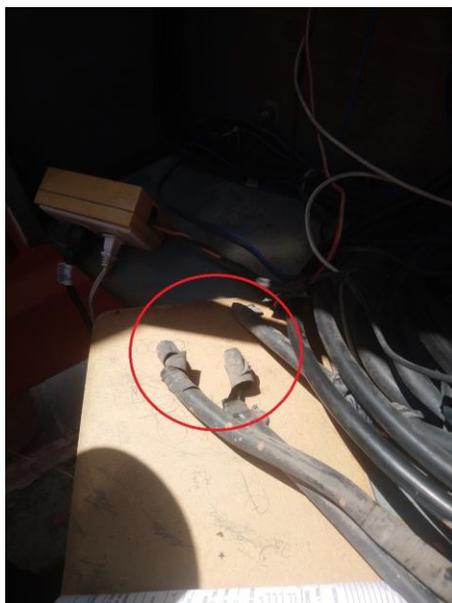
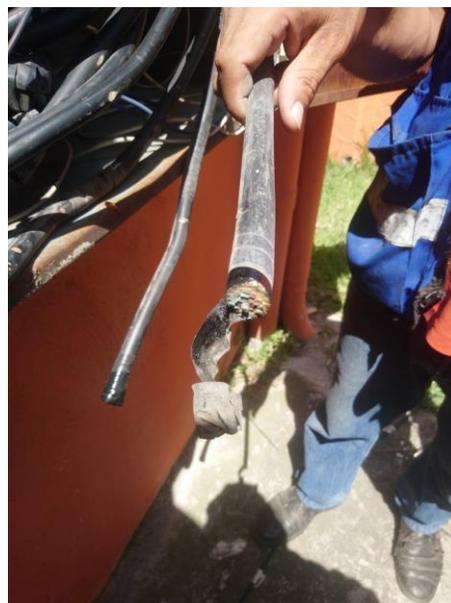
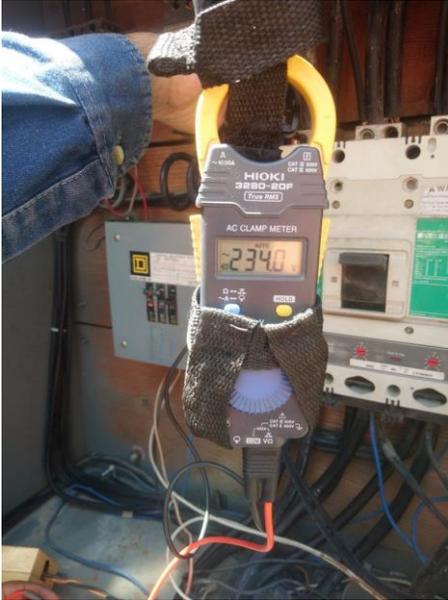
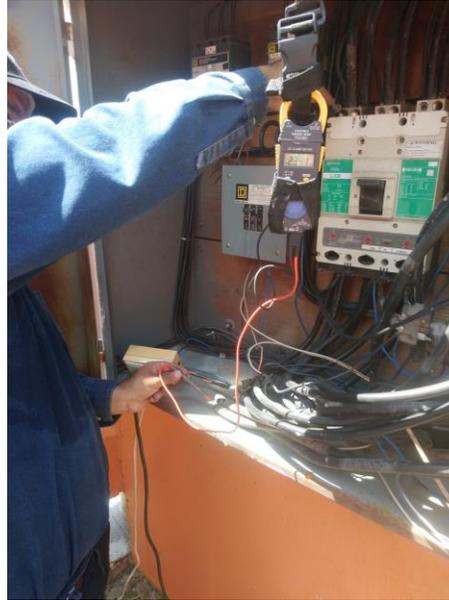
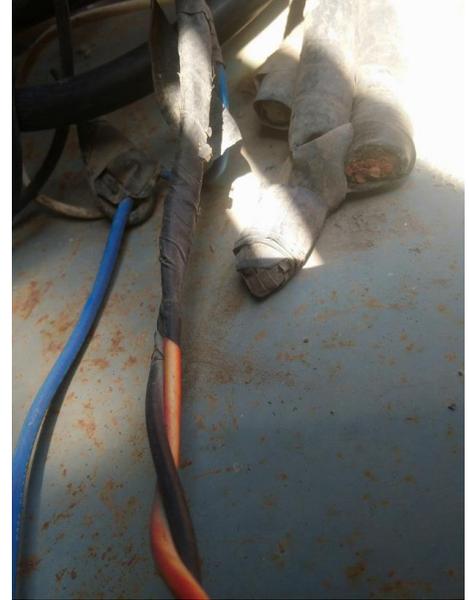
II. Al seguir este cable, se observan terminales de cable energizados, sin conexión alguna, y con la cinta aislante no muy firme.

Desenergizar los cables conductores, sin uso y con riesgo de contacto de estos con el cuerpo del gabinete.

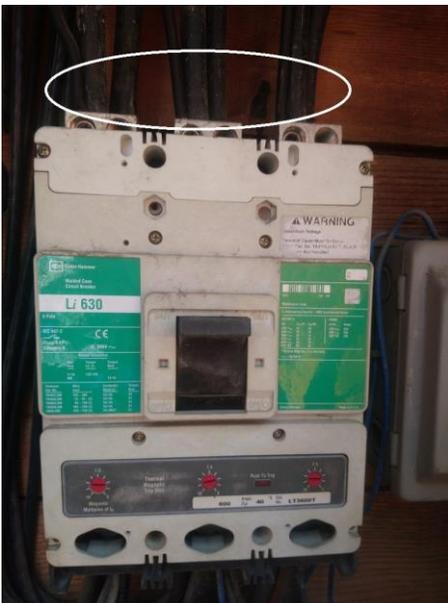
III. Se observa que el cable en derivación, que viene directamente del transformador, bajo las condiciones actuales de instalación, no cumple con la coordinación selectiva entre el cable de derivación y el interruptor principal, ya que los cables instalados tienen una capacidad de conducción de corriente de 416 A, con un interruptor principal de 600 A, siendo la capacidad de conducción de los cables, mucho menor que la capacidad de protección, se recomienda, tratar de utilizar por cada fase, uno de los cables que se encuentran fuera de servicio para complementar los 600 A, y dejar solucionado esta anomalía.

Igualar la capacidad de conducción de corriente de los cables que vienen del secundario del transformador. Con la capacidad del interruptor principal, por lo que se recomiendan pruebas de resistencia de aislamiento de los cables en cuestión, para determinar si estos todavía son funcionales, Art. 240-12 NOM 001-SEDE 2012, (Coordinación selectiva).

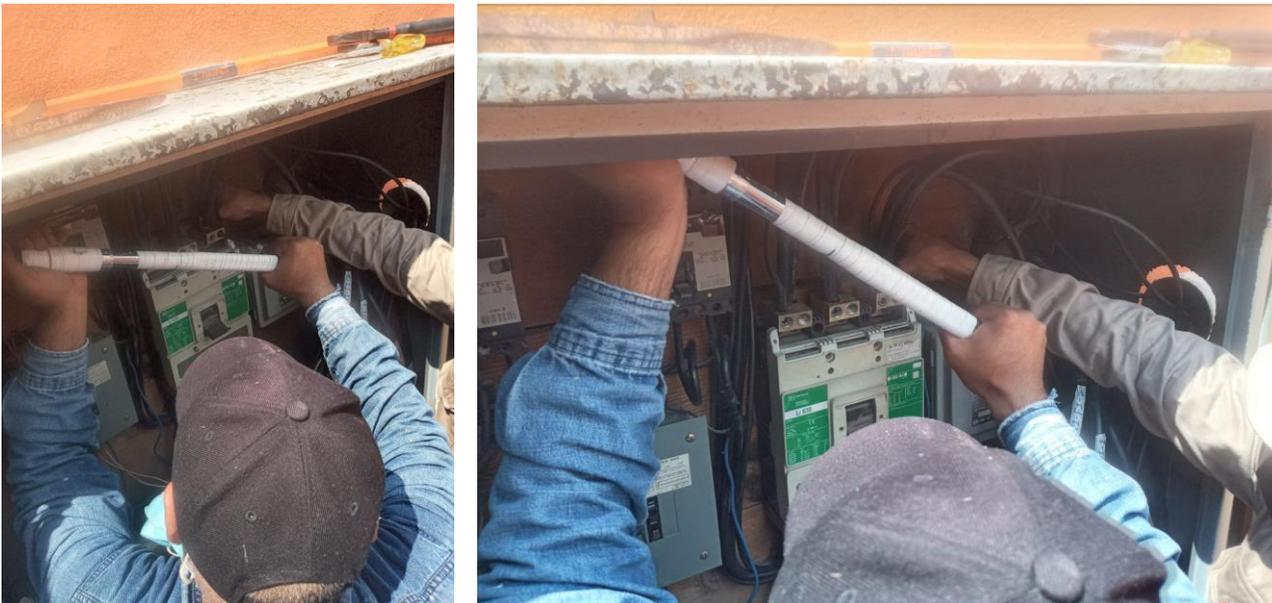
9. Conexión de un cable conductor por fase, en interruptor principal.

Cabe mencionar que las condiciones del interruptor, con respecto a las zapatas de lado fuente, se recomienda conseguirlas y las tengan en repuesto, pues en las condiciones actuales de las mismas, dudo puedan soportar otra maniobra, pues la rosca interna de los conectores se encuentran barridas, en caso de no conseguir los conectores, se recomienda conseguir el interruptor completo de 3x600Amp , con capacidad interruptiva de 65 KA, para reemplazo del actual en próximas maniobras.
